MINISTÉRIO DAS FINANÇAS

FUNDO DE REABILITAÇÃO E CONSERVAÇÃO PATRIMONIAL

Inventário de Materiais Contendo Amianto nos Edifícios Públicos

Metodologia para tomada de decisão

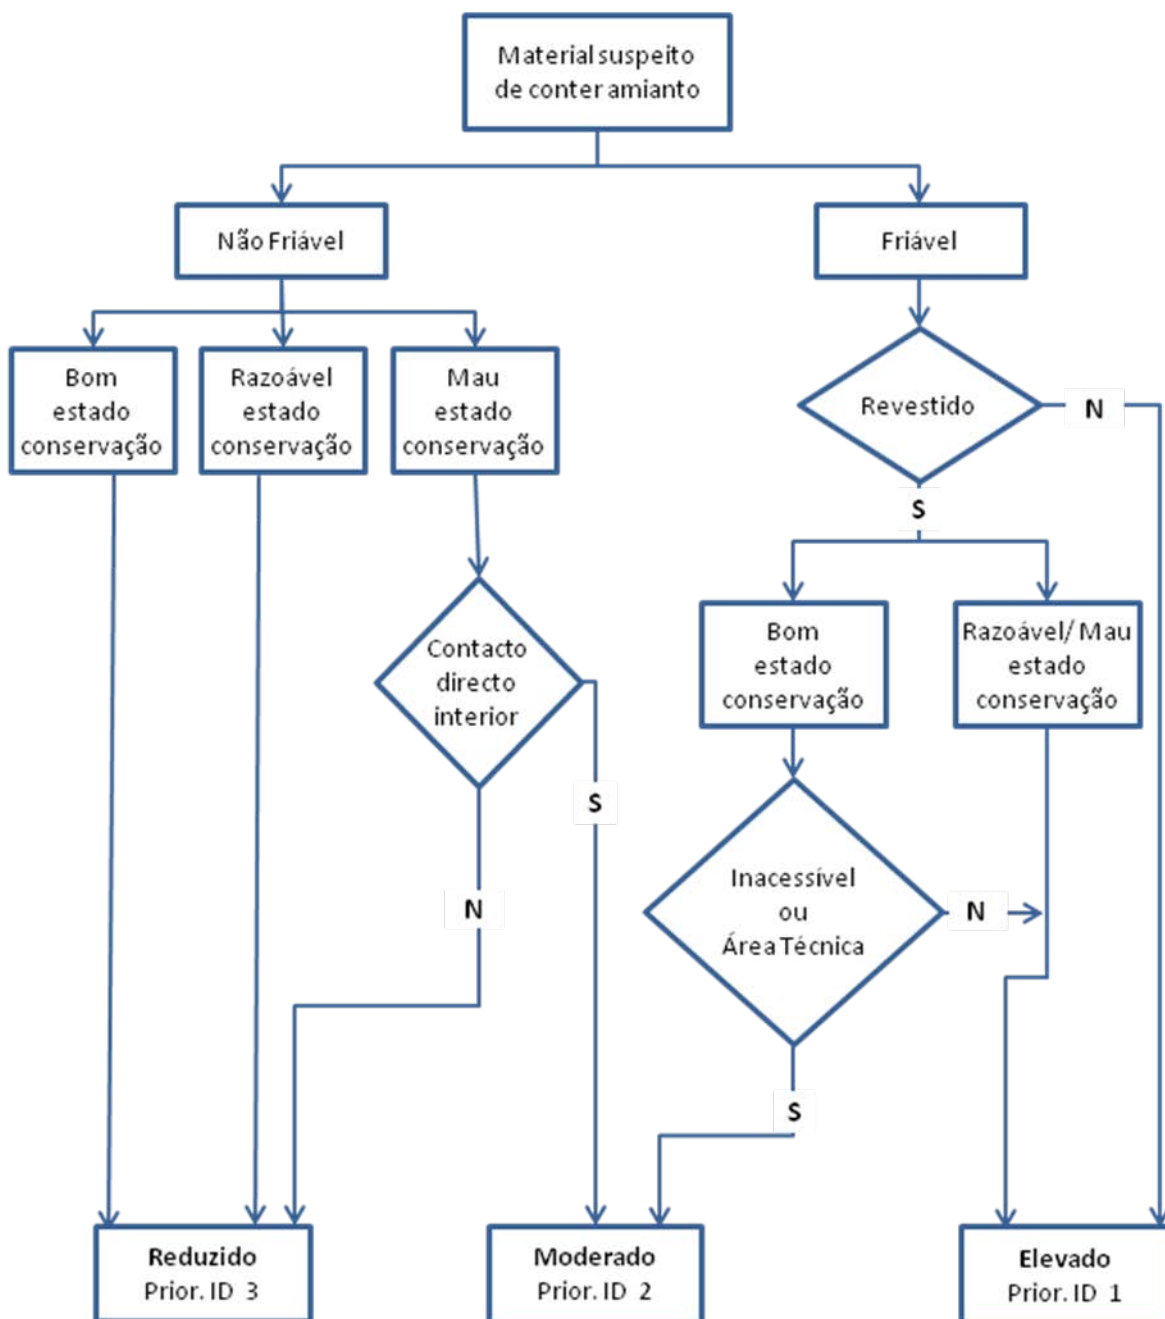
Anexo I

Fluxograma para classificação do material suspeito de conter amianto e priorização da confirmação laboratorial

De modo a priorizar as ações a efetuar, os locais devem ser classificados em 3 categorias de risco (reduzido, moderado ou elevado) e de prioridade de identificação laboratorial (1, 2 e 3), de acordo com o fluxograma do Anexo I.
